タイの水道事情

—タイ王国首都圏水道公社 (MWA) —

共同研究「水に関する総合的研究」グループでは、10月28日(水)に横浜市水道局浄水部水質課検査係の井上智氏に、「タイの水道事情」のテーマで報告をお願いしました。大洪水により水質悪化に見舞われたタイの上水を、いかにして悪化を食い止めたか、悪化の原因、対策など、そして横浜市水道局との継続的な協力体制など話されました。以下、報告の概要を紹介いたします。

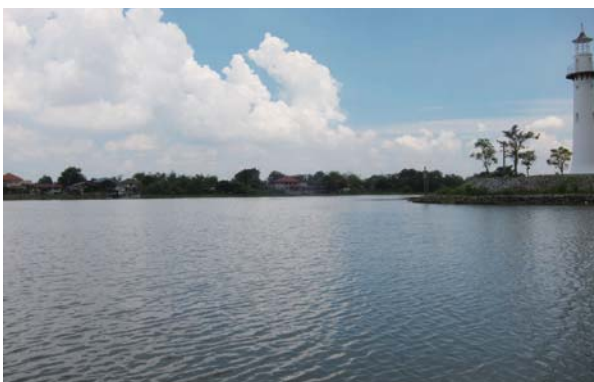
MWAの水源の一つであるチャオプラヤ川(アユタヤ付近)

水源のチャオプラヤ川の藻類発生状況は上流域は珪藻類の *Aulacoseira*、下流域は珪藻類の *Cyclotella* が優占していたが、海水遡上の影響は、強く受けていなかった。バンケン浄水場の原水の珪藻類は、ろ過閉塞を引き起こすような濃度ではなかったが、現場視察の結果、ろ過池のアンスラサイト表面に大量のマッドボール⁽¹⁾が確認されたため、ろ過池の洗浄方法⁽²⁾など浄水処理工程を再検討するよう指示した。

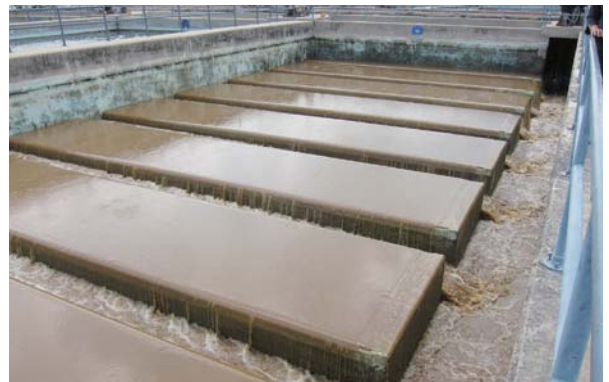
MWAのバンケン浄水場の洗浄中の急速ろ過池

- (1) ろ過池の砂層内には、砂粒子相互の隙間をつめる形でフロックが集塊して存在している。もし洗浄が均等に行われず、部分的に集塊が残留すれば、時間の経過とともに、集塊は新たにフロックを付着し、径を増しながら成長していくこととなる。このようにして形成された集塊物がマッドボール(泥球)である。成長速度はろ材粒系の3乗に反比例するため、砂粒の細かい層表面にはマッドボールが発生しやすい。【水道用語辞典】
- (2) 表洗方式：逆流洗浄と表面洗浄を組み合わせる方式
マッドボールを防止するため、ろ層表層部に圧力水を噴射し、水流のエネルギーによって泥状層を破碎、洗浄効果を高める。小粒系の砂を用いた表層ろ過方式に適する。
空洗方式：逆流洗浄と空気洗浄を組み合わせる方式。
ろ層の最下部から空気を吹き込んでろ材に付着した濁質を剥離する。活性炭吸着池やアンスラサイト単層ろ過池に適する。
