第5章

社会インフラ施設の防災対策

朱牟田 善治
(神奈川大学)

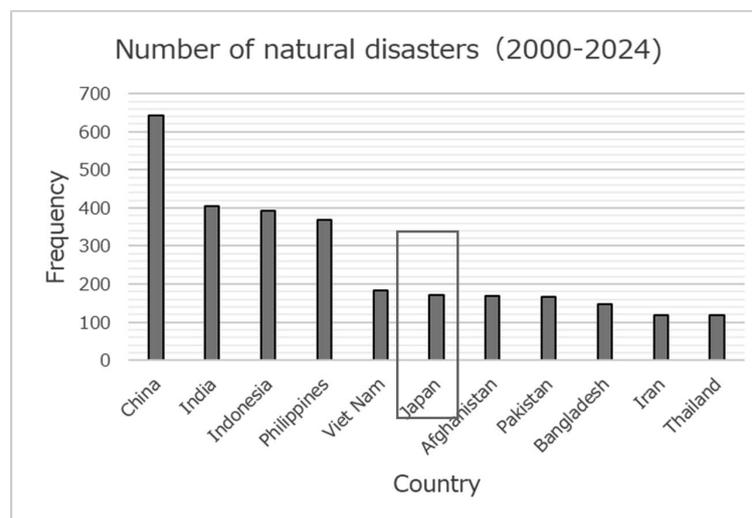
図 5.1 アジア地域の自然災害発生件数の比較

図 5.1 は、2000 年から 2024 年における、アジア地域の自然災害発生件数の上位 11 カ国を比較して示す。一般的な傾向として国土面積に比例して災害件数が多くなる傾向にある。このうち、中国が 600 件を超えており、突出して多い件数となっている。次いで、インド、インドネシア、フィリピンとなっており、日本は、6 番目の発生件数となっている。

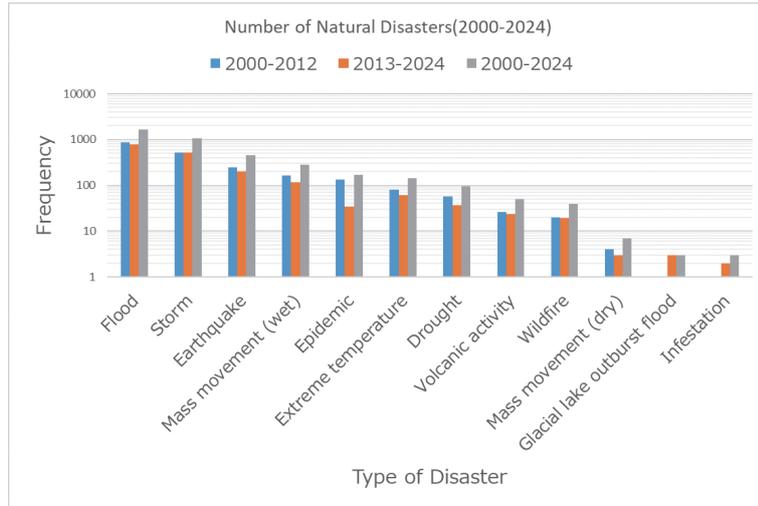
図 5.2 アジア地域の自然災害別発生件数の年代別比較

図 5.2 は、アジア地域の自然災害別発生件数の年代別比較を示す。まず 2000 年-2012 年、2013 年-2024 年度を比較すると、被害件数に大きな差異はなく、ここ 20 年ぐらいはほぼ一定の発生数で推移している。災害別では、洪水（Flood）、嵐（Storm）、地震（Earthquake）、湿潤下での地すべり・地盤沈下（Mass movement (wet)、疫病（Epidemic）、異常気温（Extreme tempera-

ture)、干ばつ (Drought)、火山活動 (Volcanic activity)、乾燥下での地滑り・地盤沈下 (Mass movement (dry))、氷河湖の堤防決壊 (Glacial lake outburst flood)、および害虫発生 (Infestation) の順に発生件数が多くなっている。このうち、日本で多発する落雷などは、一般的には Storm に含まれるが、日本の発生数を考慮すると、おそらくこのデータベースには含まれないと推察される。

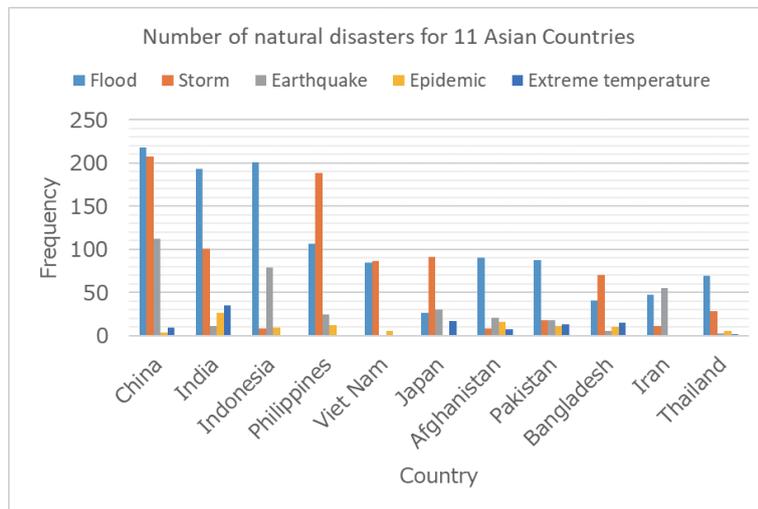
図 5.3 アジア地域の国別災害別発生数の比較

図 5.3 は、アジアで災害が多発する国別に災害ごとの発生件数を比較する。どの国も、洪水など水に関する気象災害が他の災害に比べて圧倒的に多い。また、中国、フィリピン、ベトナム、日本、バングラデッシュでは、嵐 (Storm) に関する被害も多発していることが理解できる。図 5.3 より、アジア地域においては、洪水 (Flood) や嵐 (Storm) に関する対策が急務となっていることが推察できる。

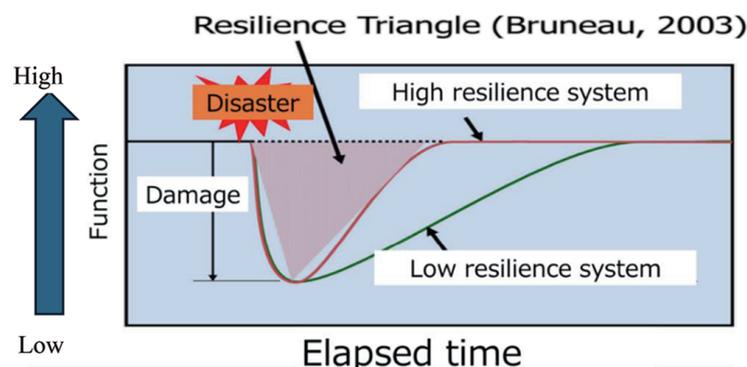
図 5.4 レジリエンスの基本的考え方²⁾

図 5.4 は、Bruneau (2004) らが提唱している社会インフラ施設を対象としたレジリエンス計量化の基本的考え方を示す。図の縦軸は、時間と共に変化する機能 (Function; サービスレベル) が定義されている。すなわち、社会インフラ施設が、自然災害により被害 (damage) を受けると、その機能が低下する。図中曲線で示した機能回復曲線 (復旧曲線) が災害直後に急激に低下している状態が、災害による被害を受けたことを示している。対象インフラ施設の機能が低下すると、そのサービスを利用できなくなり、都市機能が麻痺する。たとえば、地震のような災害が発生すると、対象インフラ施設に被害が生じ、発災直後からそのサービスレベルが低下する。低下した後は、その機能を回復させるように対象インフラ事業者による復旧作業が行われる。対象インフラ施設の復旧は、この図に示されているように、そのサービスレベルが回復されるまで行われる。レジリエンスとは、この機能回復曲線で囲まれる面積を意味し、図中には Resilience Triangle として示している。災害発生時の Resilience Triangle をできるだけ小さくすることが、レジリエンス強化の基本的な考え方となる。

これに対し、電力システムのレジリエンス強化の視点は、災害時に停電エリアを小さくするために設備被害を防ぐこと（図 5.4 の縦軸）と、停電時間を短くする（図 5.4 の横軸）ことに置き換えることができる。このレジリエンス強化の基本的考え方に従うと、設備数の多少は、地震や台風などのレジリエンス強化の基本的な考え方に大きく影響する。すなわち、国内にある約 1,400 カ所の発電設備、約 24 万基の送電鉄塔などは、ある程度数が限られ、周辺施設被害による間接被害も発生しにくい立地条件を選定することができることから、設備被害の防止に対策の力点が置かれる。いいかえれば災害時の被害を防止するハード対策に重点が置かれる。

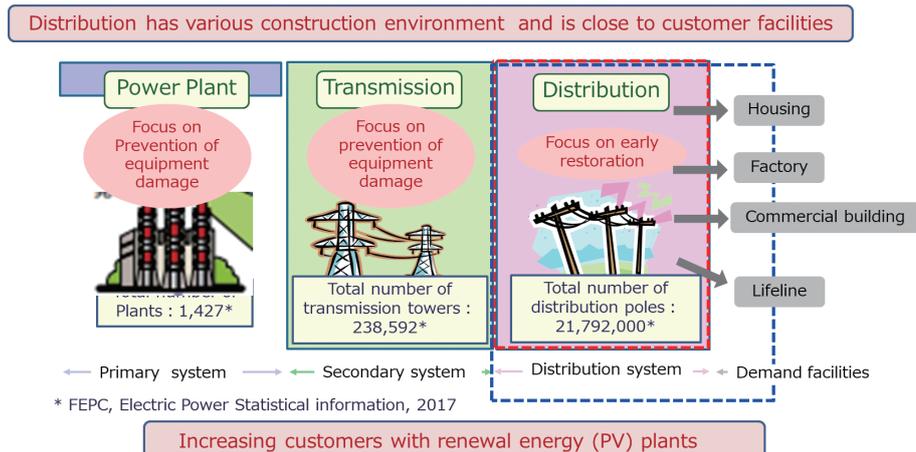
図 5.5 電力インフラを対象とするレジリエンス強化の基本的考え方

上記の一般的なレジリエンス強化の視点を国内の電力システムを例に具体的に解説する。まず、複雑な電力システムの概念的な理解を容易にするために、電力システムを大きく三つのグループに分類する。図 5.5 に、それぞれのグループを代表する施設として、ここでは発電設備、鉄塔、および電柱の敷設数に着目する。第一のグループは、電圧階級の最上位に位置し、発電所や基幹変電所及び送電鉄塔などから構成され、一次系統と呼ばれる。第二のグループは、送電鉄塔、二次変電所、および配電用変電所から構成され、二次系統と呼ばれる。第三のグループは、主に電柱や電線

などの配電設備から構成され、配電システムと呼ばれる。図 5.5 で示すように、3つのグループを代表する発電所数、鉄塔数、および配電柱数は、電圧階級が下がるにつれ、その数は2桁ずつ多くなる。

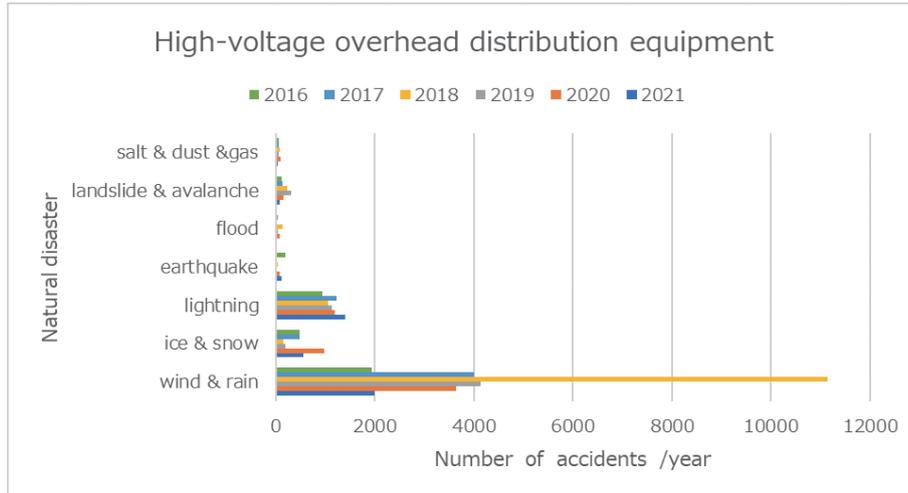
図 5.6 日本の配電設備（高圧線）の災害別被害件数の比較（2016-2021）³⁾

図 5.6 は、2016 年～2021 年の 6 年間に自然災害により発生した配電設備事故件数³⁾を示す。近年日本においては、風雨や雪害・凍害、および雷による被害が多い。近年は特に気候変動の影響により雨に関連した災害が多く発生している。

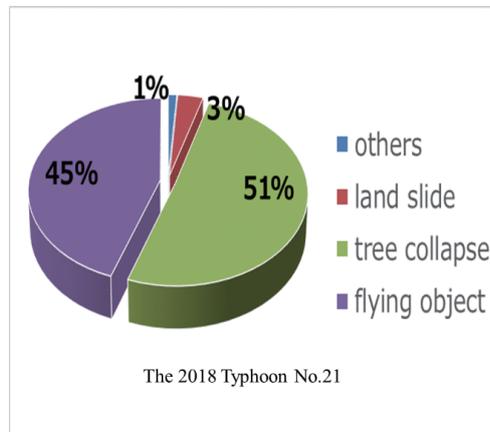
図 5.7 2018 年台風 21 号当時の配電設備被害の原因別内訳

図 5.7 は、図 5.6 で示したように、最も被害発生数の多い台風災害の典型例として、2018 年台風 21 号による配電設備被害の原因別内訳を示す。同様に、図 5.8 は、風雨災害による配電設備被害の典型的な事例を示す。日本の配電設備は架空設備として地上に設置されることが多く、その被害の主要因は、台風時の風圧力による直接的な被害ではなく、樹木倒壊（図 5.8 (a)）や飛来物（図 5.8 (b)）による間接被害（二次被害）である。飛来物による被害とは、市街地ではトタン等の屋根材、郊外ではビニルハウスの飛来により発生することが多い。一方、森林地域などの山間部では、配電設備に近接している樹木に、倒壊や枝折れなどが多発発生し、電柱・電線などに接触して配電

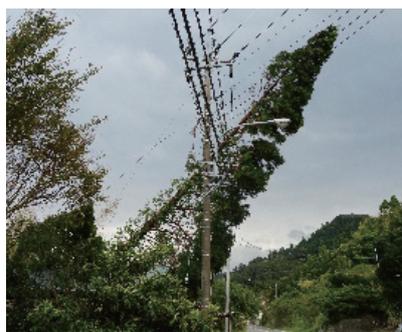
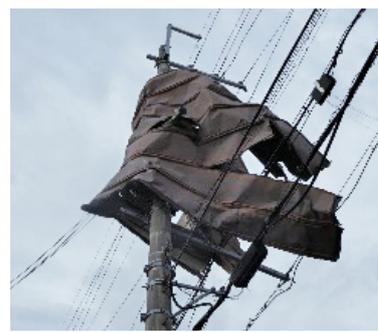
(a) 樹木倒壊による被害

(b) 飛来物による被害

図 5.8 日本の配電設備の典型的な台風被害例

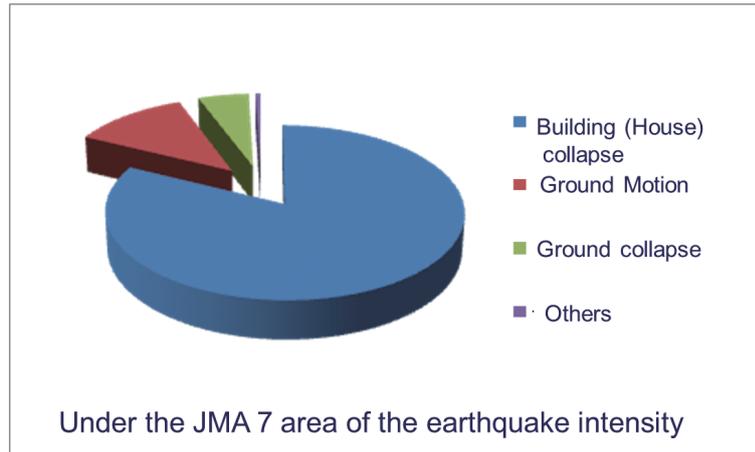
図 5.9 1995 年兵庫県南部地震時の原因別配電設備被害の内訳

一方、図 5.9 は、地震による配電設備被害事例として、1995 年兵庫県南部地震による配電設備内訳を示す⁴⁾。図 5.10 は、同様に典型的な地震による配電設備被害事例を示す。台風と同様に、地震被害も架空配電設備に集中し、その被害の原因は、建物などの周辺施設被害や地盤崩壊による要因が支配的である。このように、自然災害による電力施設被害は、架空配電設備に集中するのが日本の電力システム被害の大きな特徴となっている。

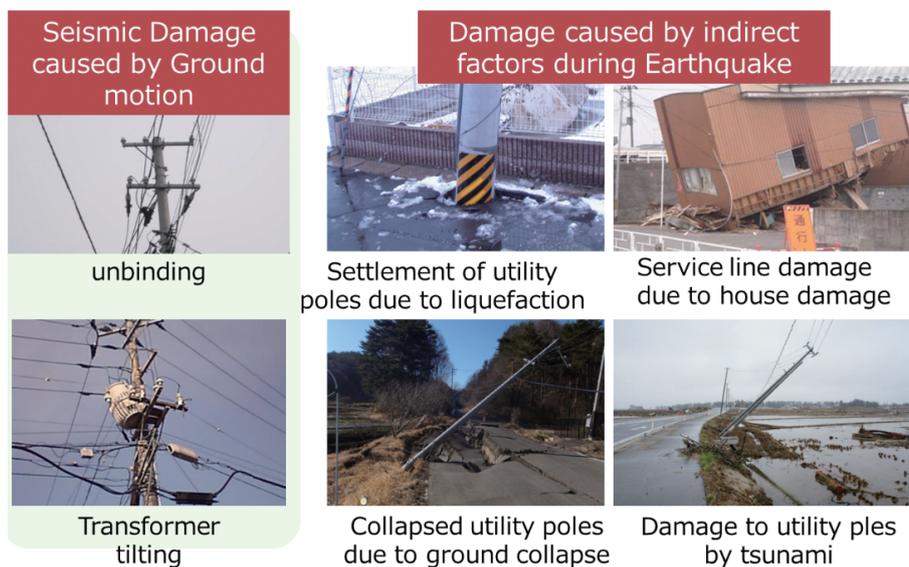
図 5.10 日本の配電設備の典型的な地震被害事例

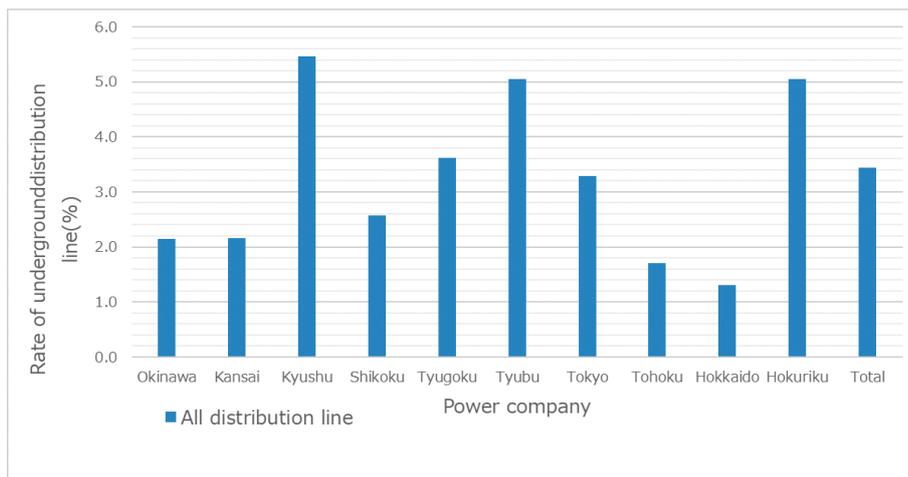
図 5.11 電力会社ごとの配電線地中化率 (亘長ベース換算)⁷⁾

図 5.11 は、電気事業連合会が公表している電力統計情報⁷⁾ をもとに、配電設備を対象とした亘長ベースの 2022 年度現在の地中化率 (= 地中線総亘長 / (架空線総亘長 + 地中線総亘長)) を、国内 10 社の一般送配電事業者ごとに比較する。2022 年度の亘長ベースの地中化率は、全国比で約 3.5% 程度である。地中化率の高い九州電力送配電 (Kyushu) においても、6% に満たない程度である。

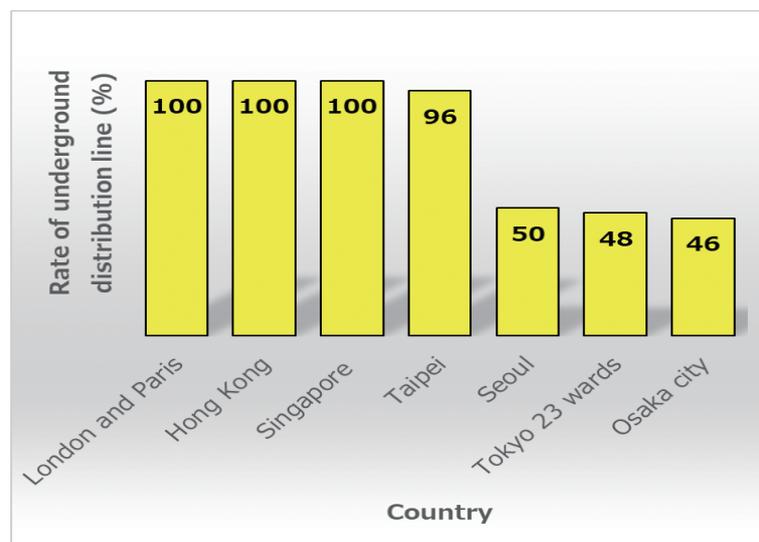
図 5.12 無電柱化率の諸外国比較 (ケーブル長ベース換算)⁸⁾

同様に、図 5.12 は、国土交通省⁸⁾ が公開している資料をもとに、アジアを中心とする主要都市の配電設備の地中化率 (ケーブル長ベース換算) を比較している。日本の場合、東京 23 区や大阪市などの大都市部は、5 割程度に達しており、国内の他地域と比べると、電線地中化率はかなり進んでいる地域といえる。ところが、図 5.12 は、ロンドン・パリ、香港、シンガポール、台北の地中化率は、ほぼ 100% に達している。国際的なレベルと比較すると、国内の配電線の地中化率は、かなり低いことが理解できる。

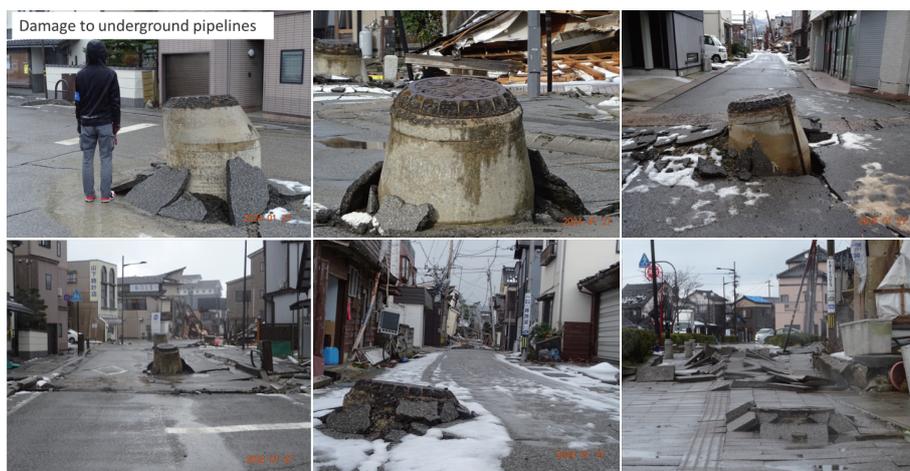
図 5.13 2024年能登半島地震におけるマンホールの浮き上がり事例

2024年に発生した能登半島地震では、地中化設備である上下水道に多大な被害が発生している。図5.13は、2024年能登半島地震で被災した石川県輪島市におけるマンホールの浮き上がりの状況を示している。同図で例示しているように軟弱地盤地域では、地震発生時に地盤の液状化現象が繰り返し発生し、表5.1、5.4、5.5で例示したように、地中化設備においても、地震時には被害が多数発生する事例があることは、近年の研究でも明らかとなっている。また、液状化発生再現性が高い地域は全国各地に数多く存在し、そのような地域に多くの需要家施設や配電設備が敷設されていることも明らかとなっている。このような軟弱地盤地域に配電設備を地中化した場合、表5.5で示した2011年クライストチャーチ地震の事例でも明らかのように、災害時に被害の発生する可能性は、より高くなる。

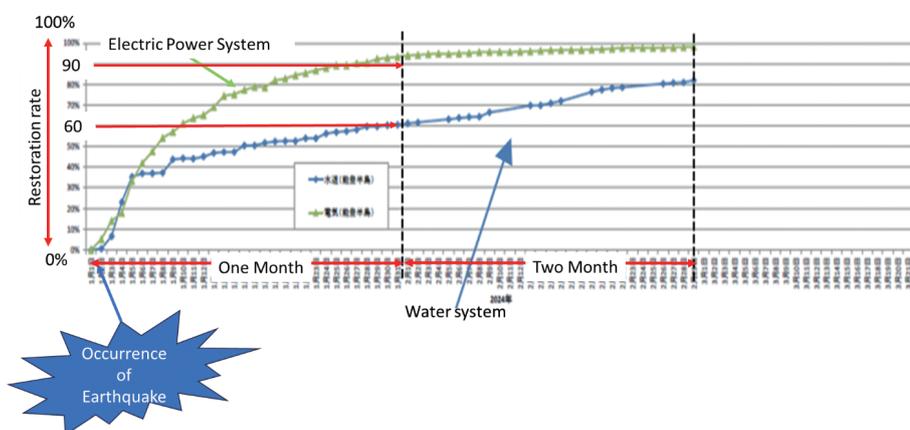
図 5.14 2024年能登半島地震における水道と電力の復旧率の推移

具体的な事例として、図 5.14 は、2024 年能登半島地震における水道と電力の復旧率の推移を比較している。地中化率が低く、被害のほとんどが架空配電設備に集中した電力システムに対して、上水道は、地中設備の被害が大半である。地震発生から、1 カ月後の復旧率を比較すると、電力は 9 割を超えた復旧率に対して、水道は、約 6 割程度の復旧率である。電力は架空設備が大半、上水道は地中設備が大半という視点でとらえ、図 5.1 で示したレジリエンスの観点から考察すると、図 5.14 は、架空設備のほうが、地中設備よりも災害後の復旧効率は高く、レジリエンスが高いことを例示している。同図は、異種のライフライン間で比較しているのでその復旧効率について単純比較はできないものの、特に、地中設備の被害が集中しやすい軟弱地盤地域を地中化することは、日本国内における地域レジリエンス強化の観点からは慎重に考えるべきである。

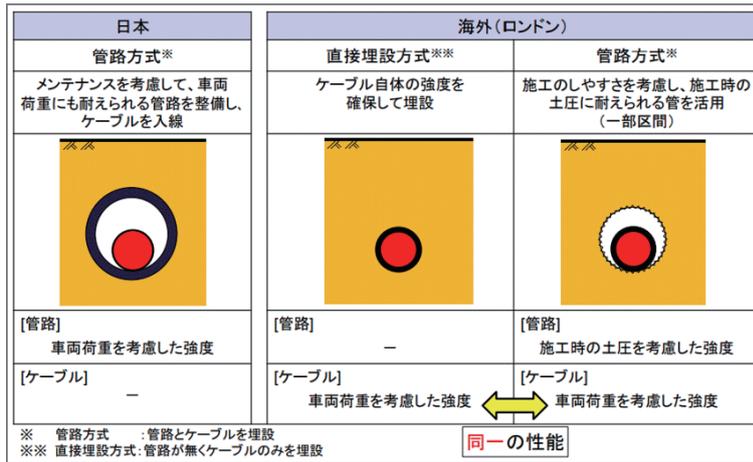
図 5.15 ケーブルの埋設方法¹³⁾

(3) 工事の長期化については、諸外国と比較すると、埋設方法が大きく異なることがその要因の一つと考えられる。図 5.15 は、国土交通省が公開している日本とロンドンとで管路方式の違いを示す。日本においては、メンテナンス時の車両搬入も考慮して、車両荷重に耐えられる管路を敷設

し、その中にケーブルを入線する。これに対して、アジア諸国でも多く取り入れられてきているのが、直接埋設方式である。ケーブルを管路を使わずに直接埋設する方式である。また、管路方式を取り入れるタイプでも、管路は土圧にさえ耐えられればよいことになっている。このため、日本においては、掘削、埋め戻しなどにより時間と人手を要すことになり、工事が長期化する。
